ターントクルこども館外壁落下事故に係る報告書

令和6年4月

総務部公有財産課
こども未来部子育て支援課

第1 経過報告

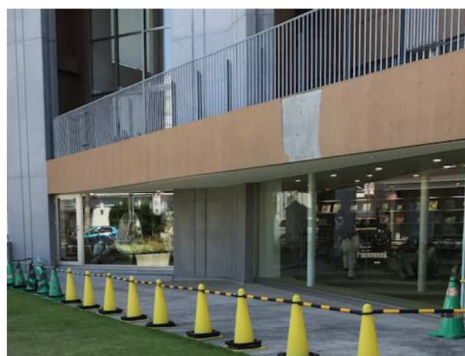
1 外壁モルタルの落下

令和5年7月15日(土)19時頃から7月16日(日)8時頃までの間に、外壁に塗られていたモルタルの一部が落下しました。

- ①施工者が、1階の柱（1箇所）を設計から5cmずれた位置に打設したこと
- ②これに伴う外壁面のずれを、設計のないモルタルの厚塗りで調整していたこと
- ③モルタルを厚塗りした際、コンクリート面の目荒らしをしない等の粗雑工事をしていたこと
- ④これらについて、施工者が市や工事監理者への報告をしていなかったこと

このモルタルを塗る際に、外壁コンクリート表面に目荒らしをしなかったこと、モルタルを厚く塗り過ぎたことが落下の物理的な原因である。

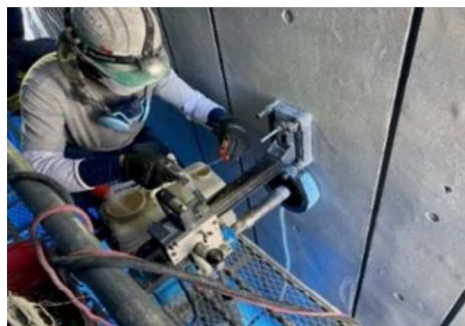
(1) モルタル厚塗り部分の確認

モルタル厚塗り部分をコア抜きし、どのようにモルタルが塗られていたか確認しました。

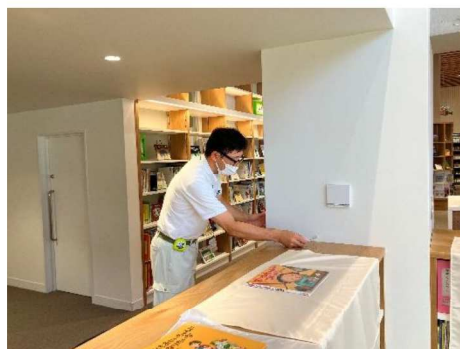
(2) 内部計測

モルタル落下箇所以外の場所について、1階の柱や壁間の寸法確認、2～4階の仕上げ間寸法を計測した結果、正常値であることを確認し、施工ミスがあった柱以外で、設計と異なる施工不良がないことを確認しました。

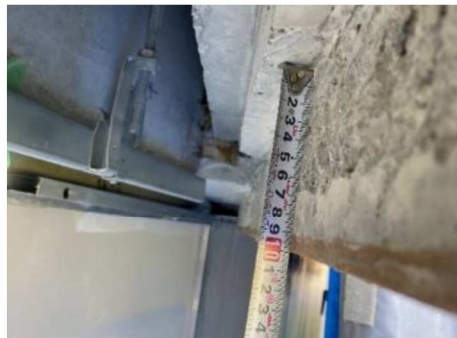
(3) 下がり壁裏側の形状確認

- ① 下がり壁の全長約 16m 中、約 4 m の間で、はつりが行われていることを確認しました。
- ② レーダーにより、鉄筋かぶり厚（コンクリート表面から鉄筋までの距離）を測定したところ、このうち約 1.7m の間でかぶり厚が不足していることを確認しました。

なお、かぶり厚が不足している箇所は構造体ではないことから、建物の耐震性に影響はありませんが、躯体保護のための補修が必要であると判断しました。

下がり壁裏側で鉄筋のかぶり厚が不足している部分に、かぶり厚を確保できるよう樹脂モルタルを塗り、落下防止のために繊維シートで補強したうえで、天井ボードを復旧しました。

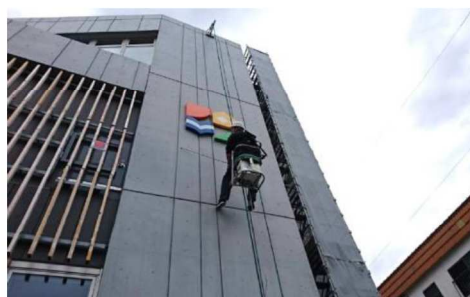
(4) 外壁全面打診調査

調査の結果、外壁目地部分に塗られたモルタルの浮きなどの不具合箇所が特定されました。

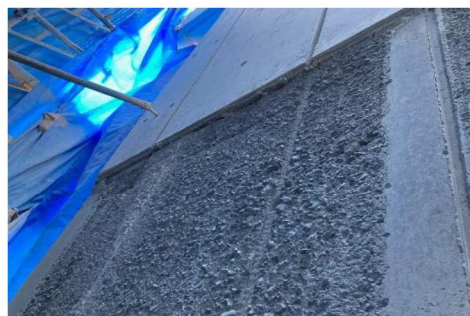
4 モルタルの撤去（11月1日～1月23日）

外壁の全面打診調査により不具合箇所が特定できたため、第1回検証委員会の検証結果に基づき、11月1日（水）から毎週水曜日の休館日を利用して、位置がずれた柱に厚塗りされたモルタル等の撤去作業を開始しました。

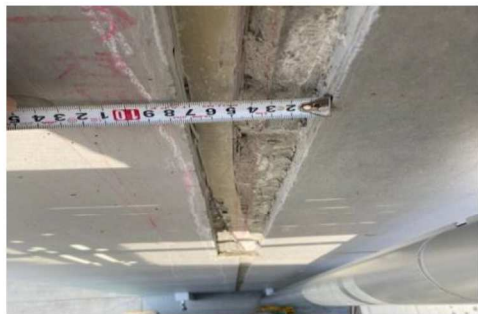
(4) 外壁補修

外壁目地付近のモルタルを撤去したところ、構造スリットにゆがみが生じている箇所があることが確認されました。

これを受け、全てのスリットに不具合がないか調査し、4箇所のスリットについて補修を行いました。

そのほか、浮き箇所の補修を行いました。

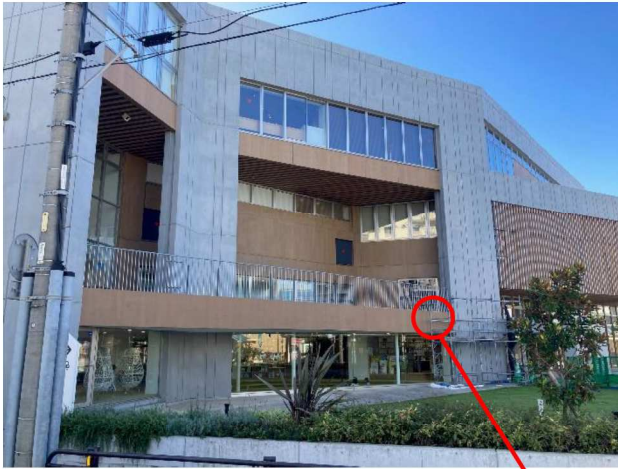
写真①

柱の施工ミスに伴い、他の箇所に何らかの不具合がないか確認したところ、モルタルが落下した下がり壁の裏側を4.04mに渡ってはつり（コンクリートの表面を削り取る）が行われ、それにより1.68mの間で鉄筋のかぶり厚が不足していることを確認した。（別図①参照）

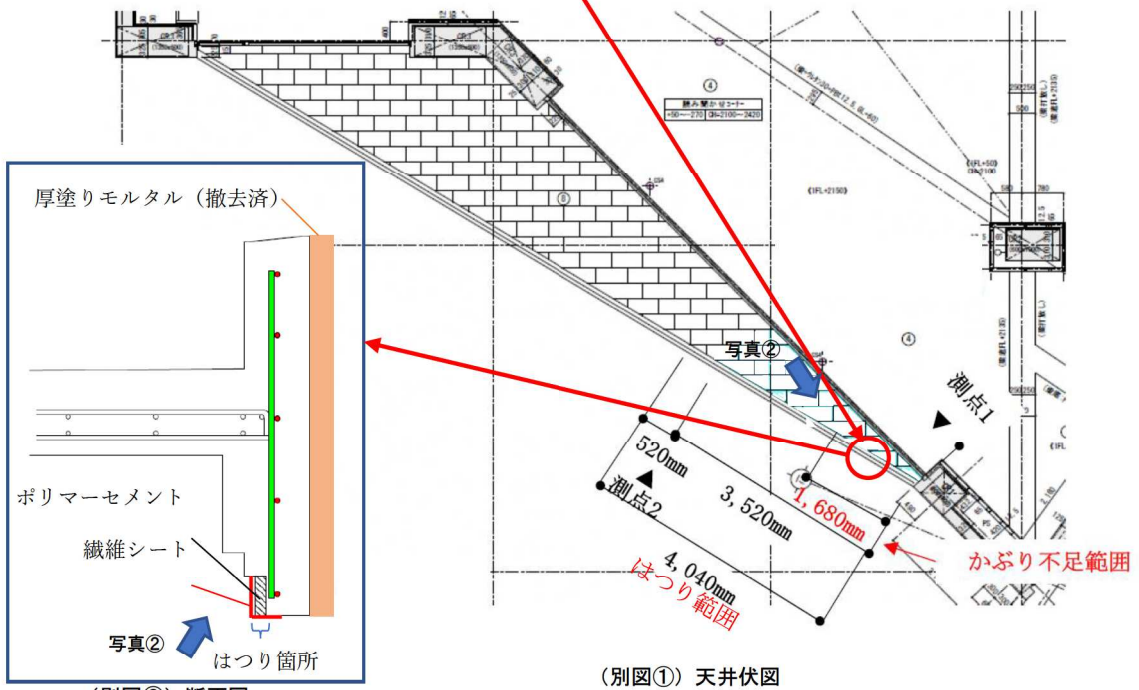
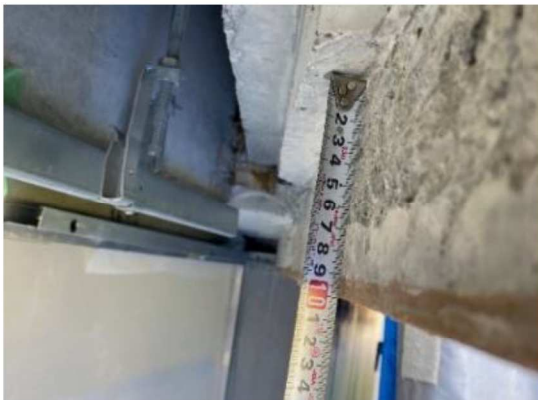
写真②: はつり部分

ポリマーセメント及び繊維シートを用いた補修方法は妥当である。（別図②参照）
